Vanhustyönkeskuksen sisäilmaongelmien selvittäminen

ADUCATE REPORTS AND BOOKS 12/2010

UNIVERSITY OF
EASTERN FINLAND

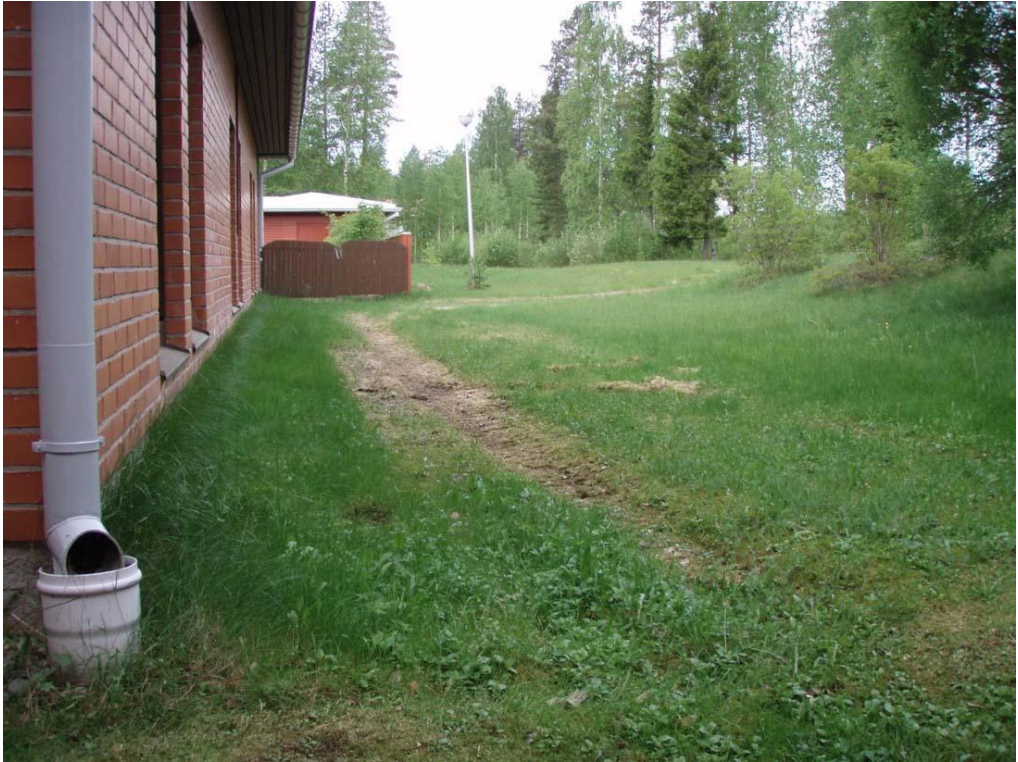
Kuva 6. Paikoin maanpinta laskeutuu rakennukseen päin

Rakennusta ympäröivä maanpinta viettää paikoin rakennukseen päin, jolloin sade- ja sulamisvedet aiheuttavat kosteusrasituksen sokkeli- ja alapohjarakenteisiin, joista kosteus siirtyy kapillaarisesti seinäarakenteisiin vaurioittaen seinärakenteen eristekerrosta. Rakennuksen sokkelin vieressä ja osassa ikkunoiden alaosa olevat istutukset lisäävät sokkeli- ja seinäarakenteisiin kohdistuvaa kosteutta. Sokkelirakenteessa ei ole vesieristystä maaperän ja sokkelirakenteen välissä.

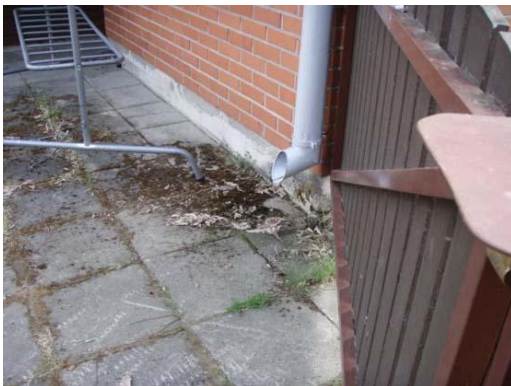
- Syöksytorvista vedet ohjautuvat rakennuksen sokkelin viereen lisäten perustuksien kosteuskuormitusta. (kuva 7).

Kuva 7. Syöksytörvien alta vedet ohjautuvat rakennuksen vierelle lisäten perustuksien kosteusuormitusta

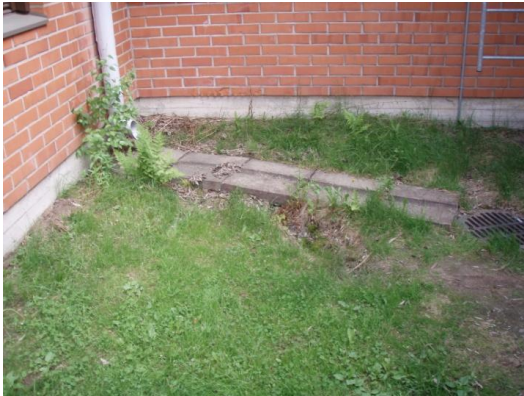
- Tunnelin yläpuolelle ohjautuu sadevesiä rikkonaisten ja puutteellisten loiskekivien vuoksi. (kuva 8).
- Sokkelipalkissa on havaittavissa kosteuden aiheuttamaa kalkkikeritystä. (kuva 9)
- Perustuksissa ei ole havaittavissa vaurioita.
- Yhdystunnelin seinissä, lattiassa ja katossa on havaittavissa kosteudesta johtuvia vaurioita. (kuvat 10-13) Vauriot johtuvat pääosin sadevesistä. Sadevedet ohjautuvat tunnelin yläpuolelle maahan imeytyen siitä alapuolisiin rakenteisiin.

Kuva 8. Tunnelin yläpuolelle on ohjattu sadevesiä

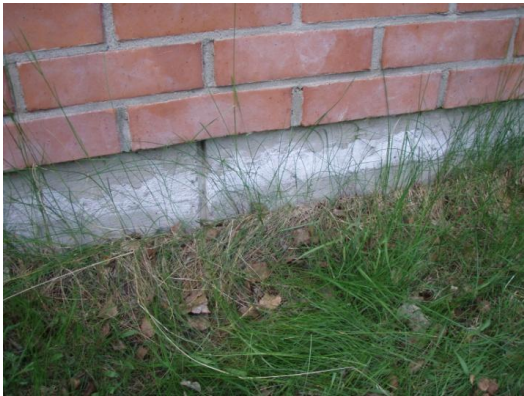
Kuva 9. Sokkelissa kalkkikertymää

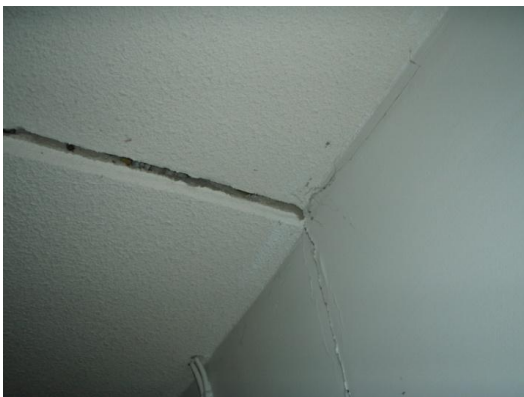
Kuva 10. Tunnelin sisäkatossa kosteuden aiheuttamia vaurioita

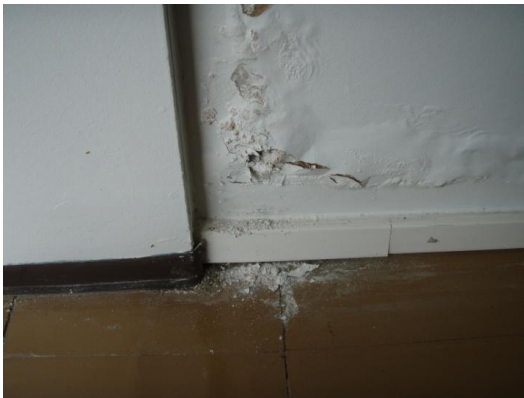
Kuva 11. Tunnelin seinässä kosteuden aiheuttamaa kalkkikertymää

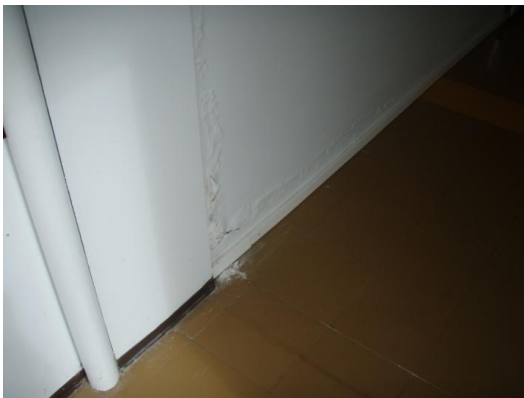
Kuva 12. Tunnelin seinässä kosteuden aiheuttamaa kalkkikertymää

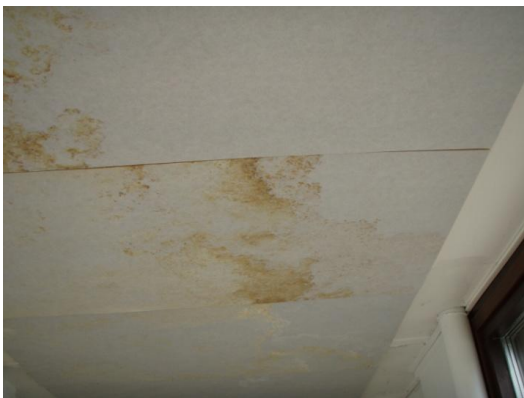
Kuva 13. Tunnelin sisäkaton akustolevyissä kosteuden aiheuttamia jälkiä

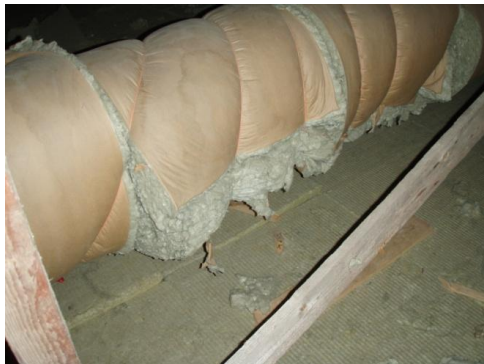
Kuva 14. Kaikki yläpohjassa olevat kanavat ja putket on eristetty

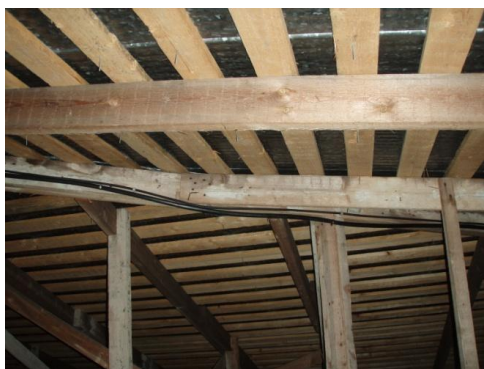
Kuva 15. Yläpohjan puurakenteissa ei havaittu normaalia poikkeavaa tummumista

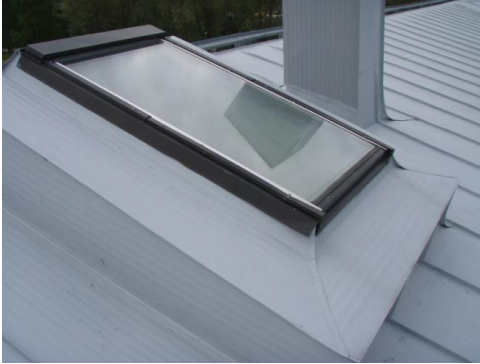
- Kattoikkunoiden sisäpuolisissa pinnoissa oli veden aiheuttamia vuotojälkiä.

Kuva 17. Kattoikkuna

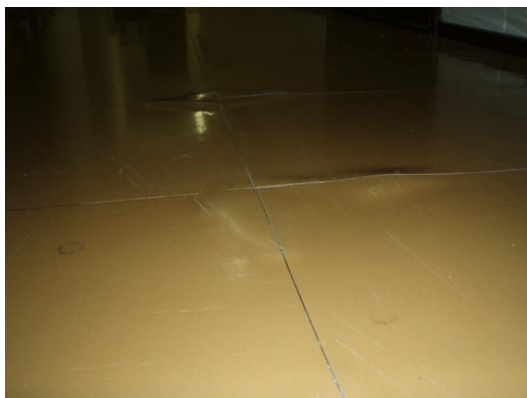
- Lisäksi havaittiin, että pesutilojen ympärillä olevat tilat, lähinnä käytävät, varastot ja oleskelutilat olivat pesutilojen vastaisien seinien läheisyydestä kosteampia mitä muualta.
- Pesutilojen ympärillä olevassa käytävän muovilaatoituksessa oli kohoimia.(Kuva 18)
- Tiiliseinien alareunojen maalipinta oli hilseillyt. (Kuva 19)

Kuva 18. Lattian muovilaatat koholla pesuhuoneen ympärillä

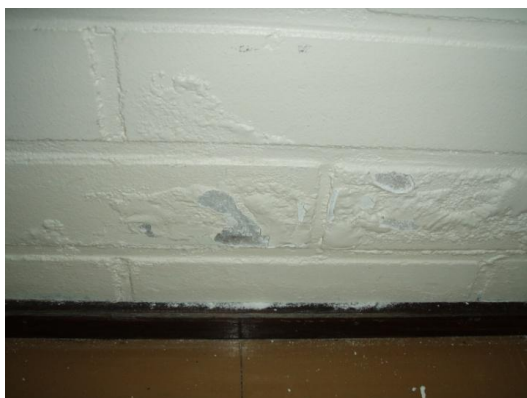
Kuva 19. Pesuhuoneen ulkopuolen tiiliseinässä kosteuden aiheuttamaa kalkkikertymää

Ulkovaipan yli vallitsi yleensä hyvin pieni paine-ero (0...-1,6 Pa). Mutta esim. pesuhuone 133 ja käytävän välillä oli ylipaine. Pesuhuone 134 oli hivenen (+0,3 Pa) ylipaineinen käytävään nähden. Tämä osaltaan selittää pesuhuoneen ympärille levinneen kosteusvaurion.

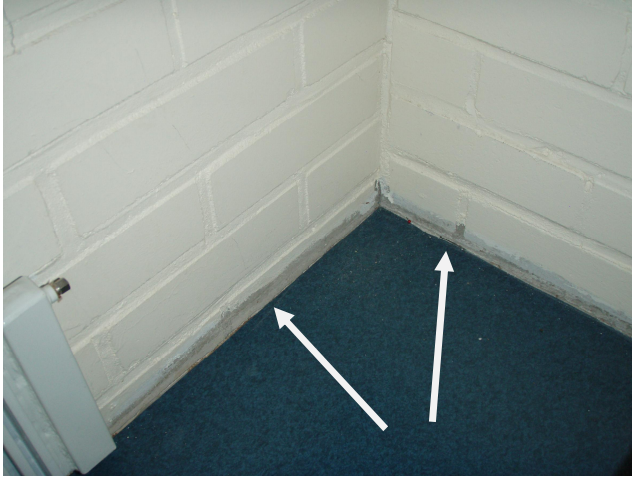
Kuva 20. Lattian ja seinän rajakohdassa rako

Yöpartion taukokuoneesta (huone 197) lattian ja seinän rajakohdasta olevan raon ympäriltä ja ikkunapenkin ja ikkunan karmin välisestä rajakohdasta raon ympäriltä otetuista näytteistä löytyi erilaisia kosteusvaurioon viittaavia homeita ja hiivoja.

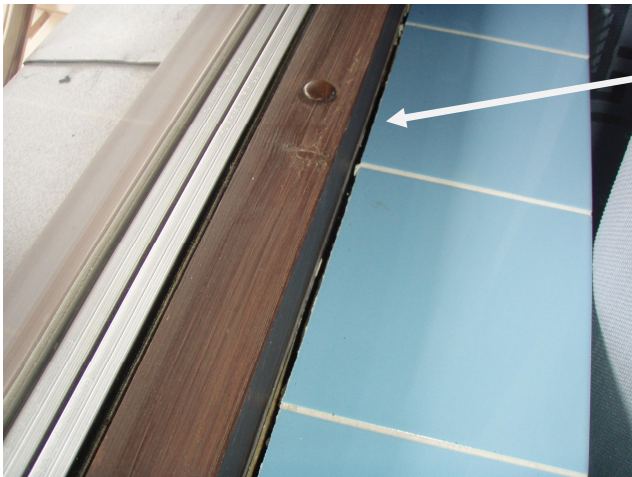
Kuva 21. Ikkunapenkin ja ikkunan karmin välissä rako

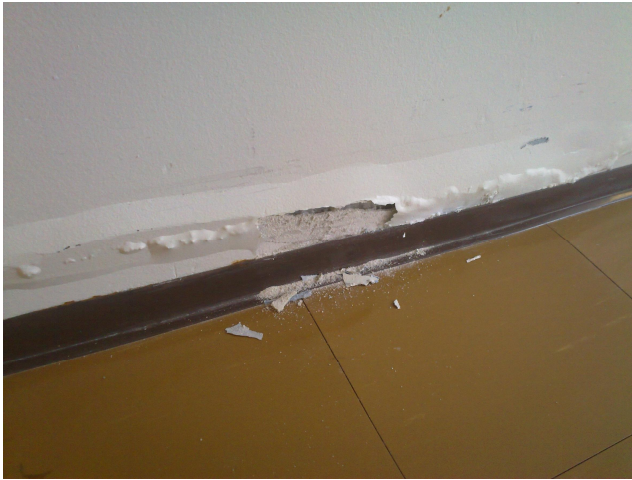
Kuva 22. Terveyskeskuksen ja vanhustyönkeskuksen yhdystunnelissa oleva vaurio

Materiaalinäytteestä löytyi kosteusvauriota indikoivia homeita ja hiivoja vähän (+).

Terveyskeskuksen ja vanhustyönkeskuksen välisen yhdystunnelin paine-ero vaihteli siten, että se oli välillä vanhustyönkeskuksen- ja välillä terveyskeskukseen päin ylipaineinen. Tunnelissa olevat kosteusvauriomikrobit voivat näin ollen kulkeutua molempiin suuntiin.

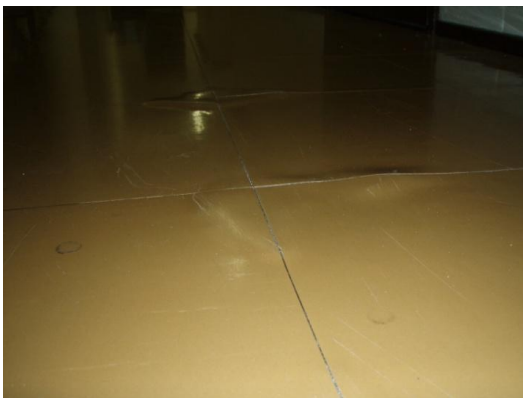
Kuva 23. Käytävän lattiassa oleva kupru

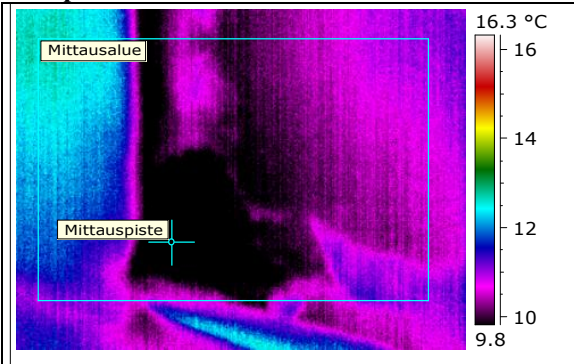
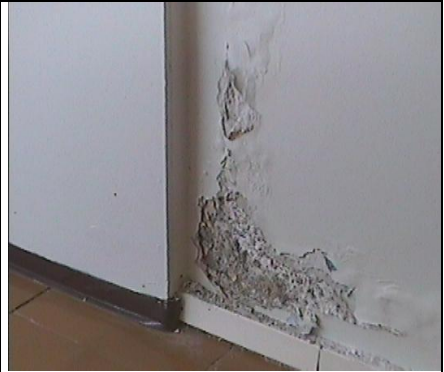
Nro 5.

Kommentit: Kosteusvaurio. Kylmäsilta.

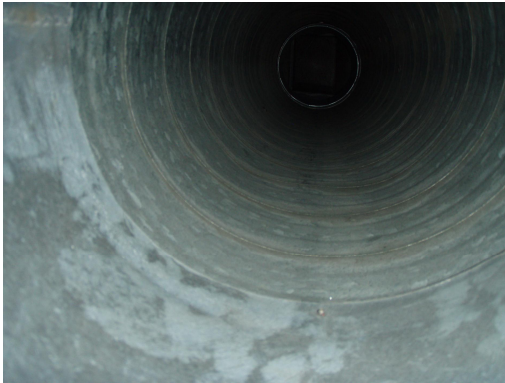
Kuva 25. Iv- kanavat olivat puhtaita

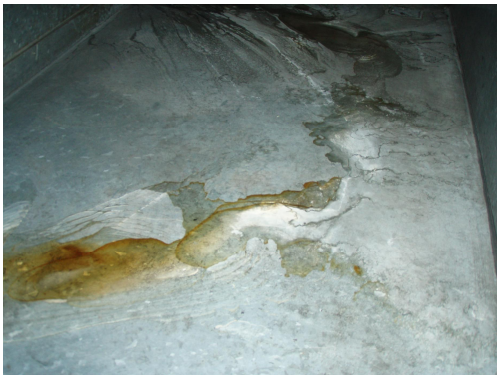
Kuva 26. Vesi- ja voiteluainejäämiä TK 1:n lämmön talteenottokammion pohjalla

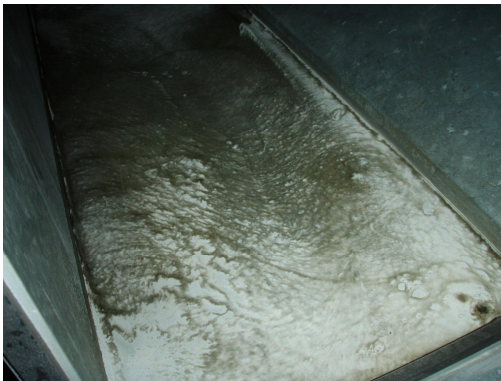
Kuva 27. Vesi- ja voiteluainejäämiä TK 2:n lämmön talteenottokammion pohjalla

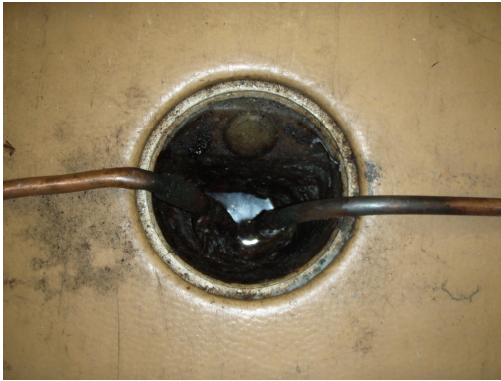
Kuva 28. Iv- konehuoneen lattiakaivo likainen
